KEK状況報告

平成27年12月15日 第14回全体会議@京都大学

大強度レーザー蓄積技術開発

レーザー蓄積光共振器開発 (LUCX)

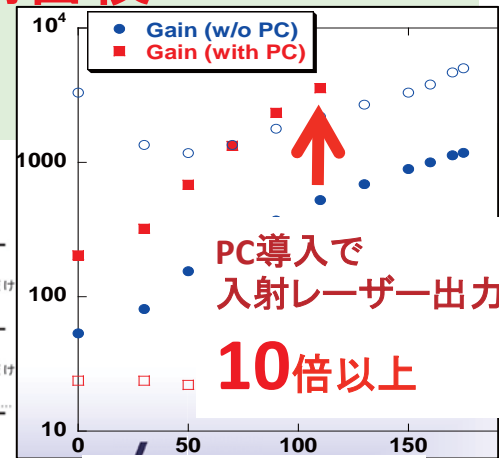
ポッケルスセル導入によるバースト増幅 効率化→レーザー高蓄積

バーストアンプ電流 (A) →

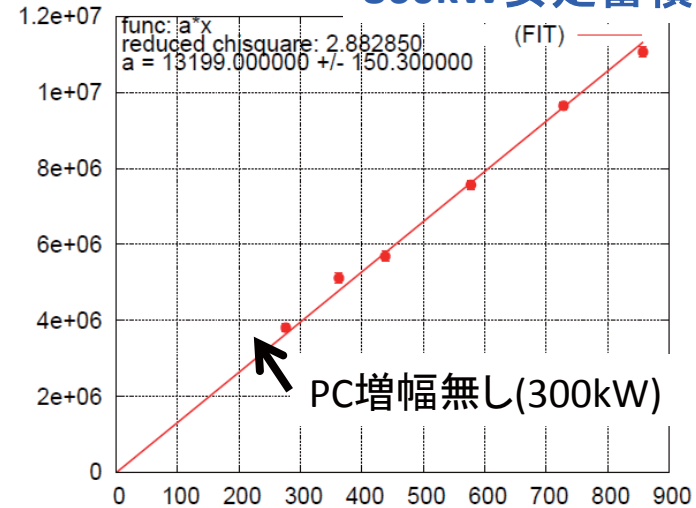
860kW安定蓄積

最大1 MW (peak平均)の蓄積を確認

10秒後にミラー破損。直前の860 kWまでは安定に蓄積し、X線数も比例して増加。

光共振器蓄積peak平均パワー(kW)

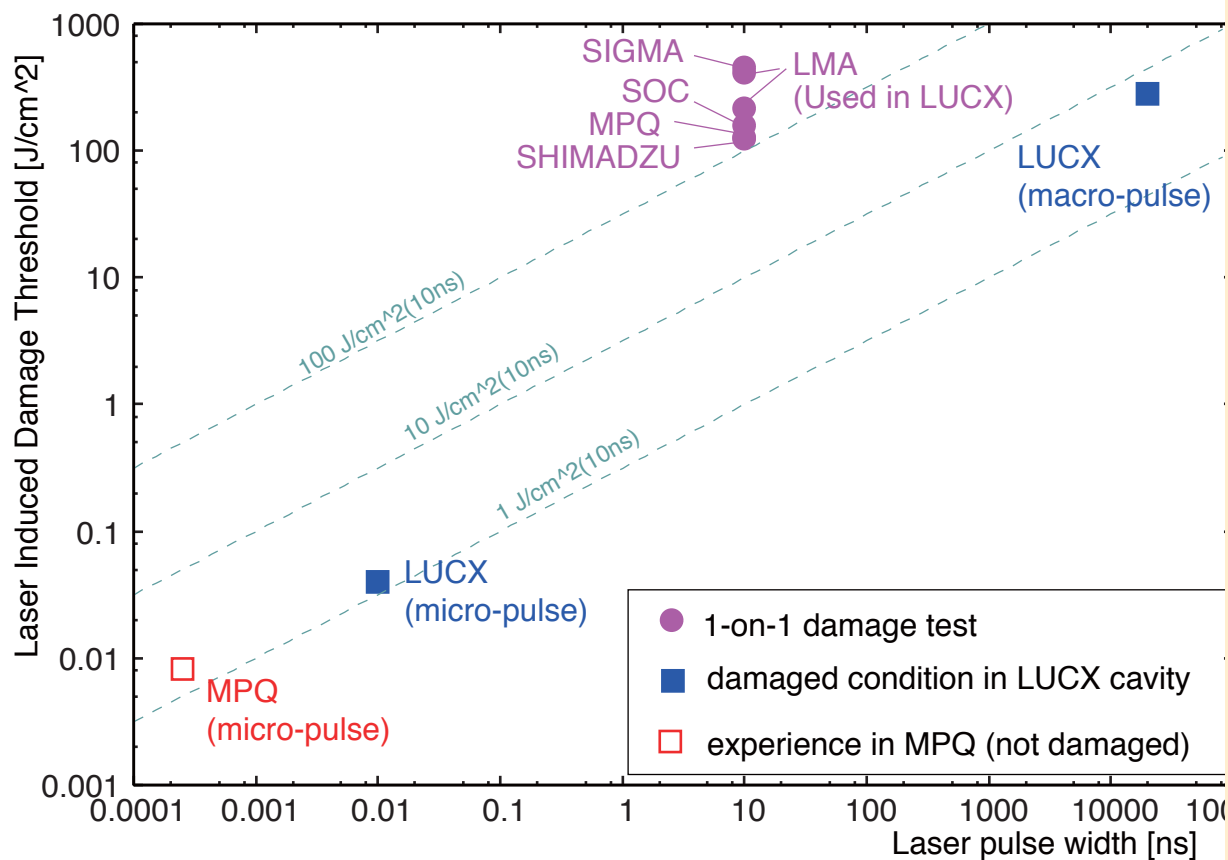
耐性試験のまとめ

LUCXで使用しているLMAミラーは非常に良い。天文台/SIGMAと同程度（測定限界以上）であった。耐性試験（破壊閾値）と同じくらいで損傷。しかし、レーザーのパルス幅に対する経験則（破線）が成り立つとするとまだ余裕はあるはず。

MPQ(CW, 600kWの実績)から入手したミラーは特殊というものでは無い結果であった。
