Silicon On Insulator(SOI)技術を用いた monolithic pixel検出器の開発(3)

陽子線照射実験

2007/09/22

University of Tsukuba
Ai Mochizuki
他SOI group

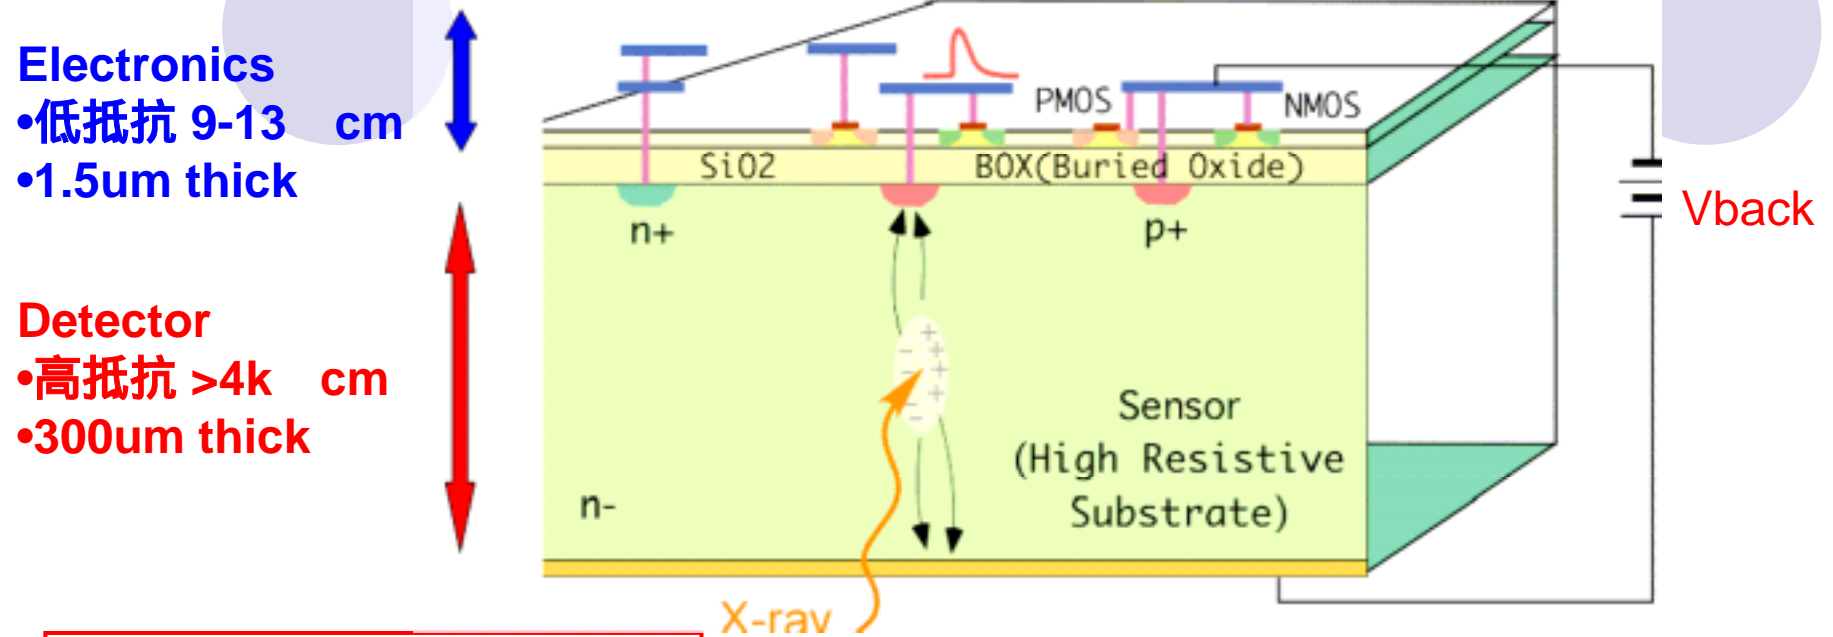
Silicon On Insulator Device

- 埋め込み酸化膜(BOX)で回路部分と基板を分離
- ✓ 完全分離構造 latch upを抑制、
- ✓ 低接合容量 高速動作、低消費電力、高温でも動作
- 放射線耐性: latch up(OK), 酸化膜の帯電(研究中)
- センサー部(高比抵抗)とエレクトロニクス部(低比抵抗)を一体化できる

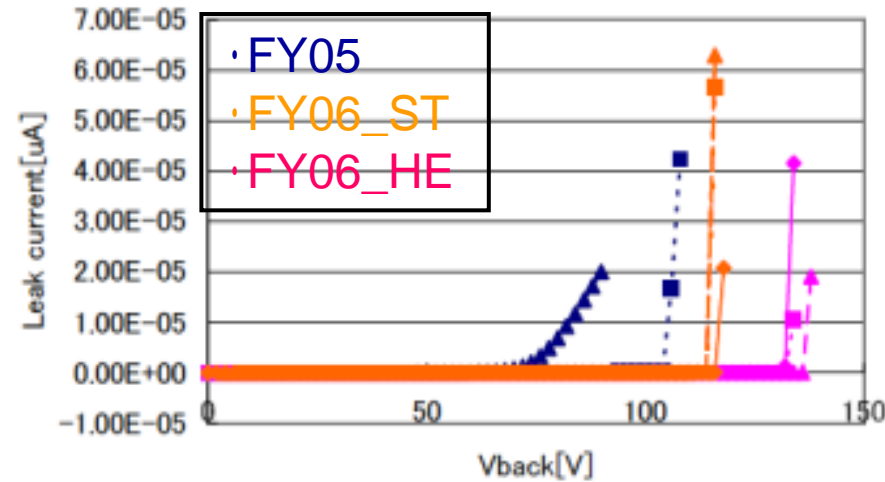
N-type pixel 性能評価 Leak current

昨年作成 FY05

FY06

Bias+Gard Ringの角に丸みをつけた

Standard =ST

High Energy=HE (4倍深くimplant)

最大で印加電圧: ~100V(FY05) 130V

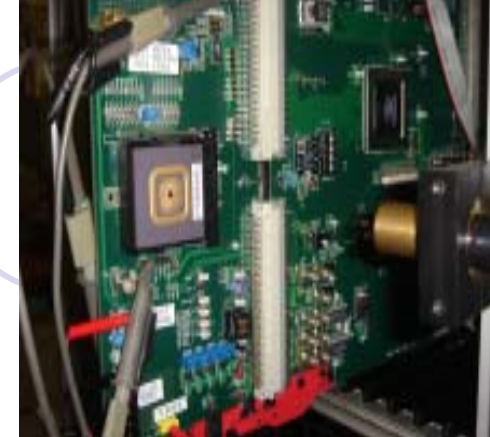
Photo response

- Pixelにlaser(670nm)を当て、応答を見た。

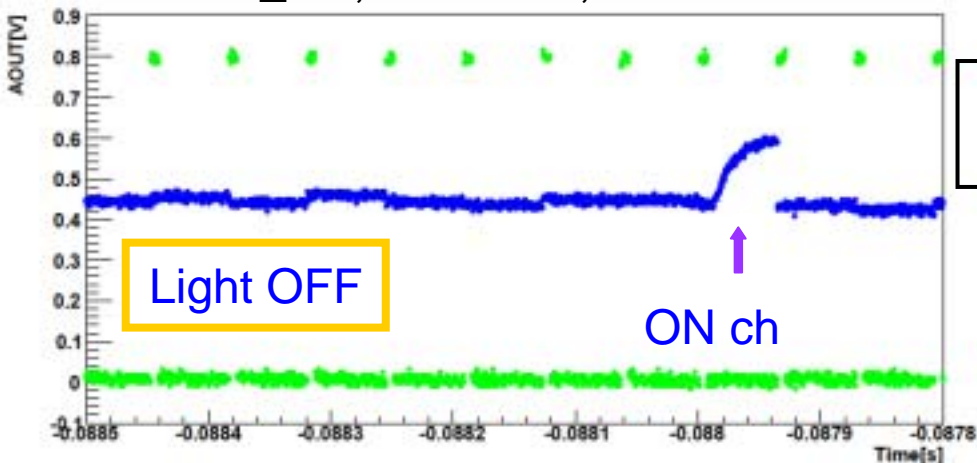
FY06_HE, Vdet=10V, 64us/ch

・RESET
・AOUT

I=9nA

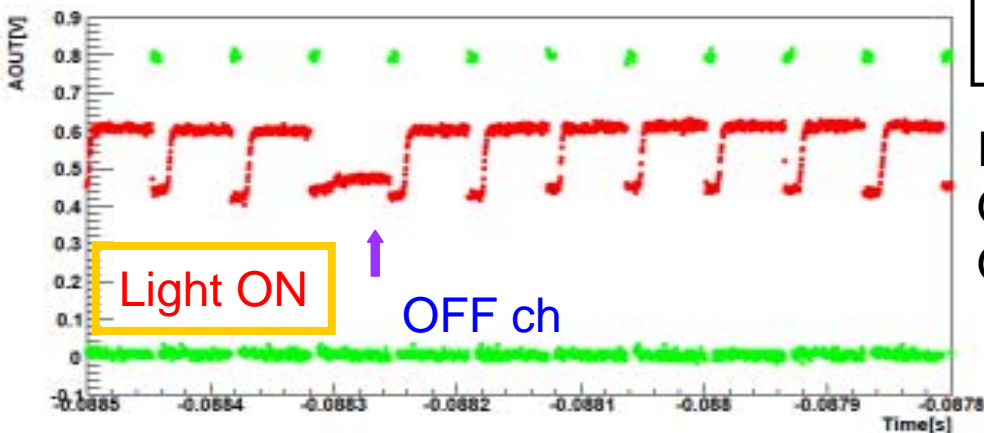
・RESET
・AOUT

I=8.1uA

Output=150mV/6us(HE)

Output=270mV/6us(ST)

異常chの割合が改善した。

ON ch	OFF ch
FY05	2%	3.4%
FY06_ST	0.49%	0.02%
FY06_HE	0.6%	0.1%

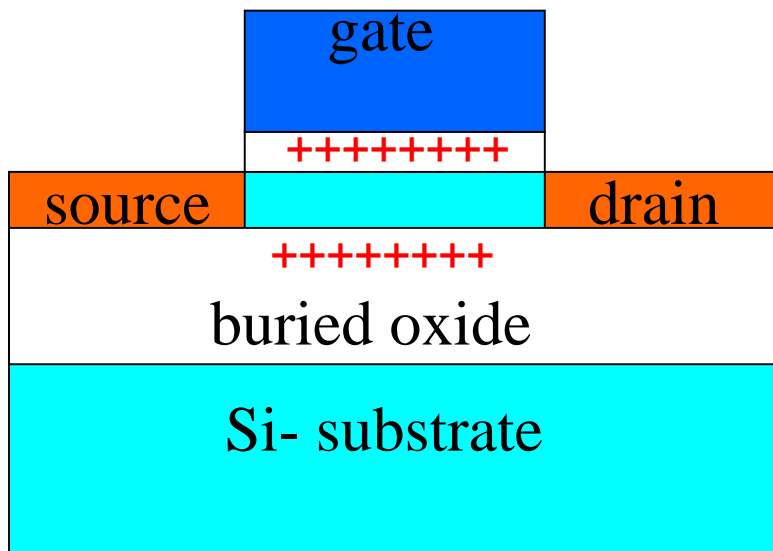
- 酸化膜にホールがトラップされる。
 - 閾値の変動、さらにMOS-Trが閉じきらなくなりleak電流が増える。
 - キャリア(e, hole)移動度の低下(Trの速度低下)がみられる。
- 酸化膜が近接するSOIではTIDの影響が大きいと我々は測定している。

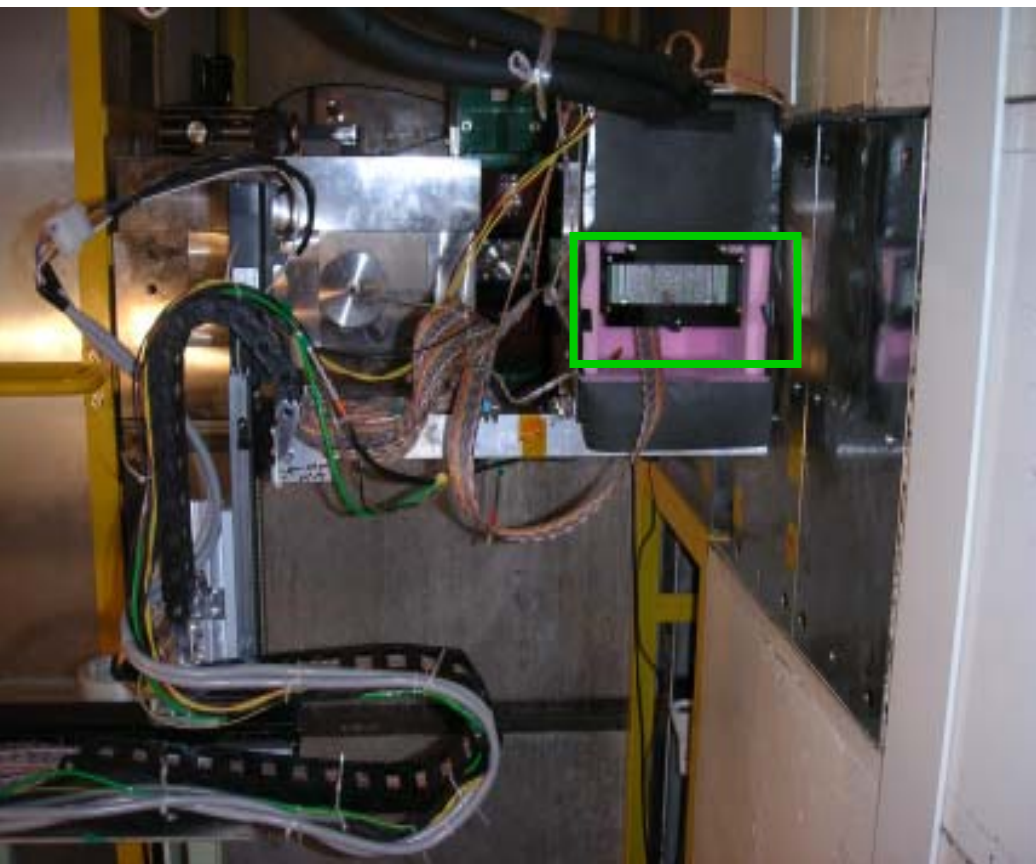
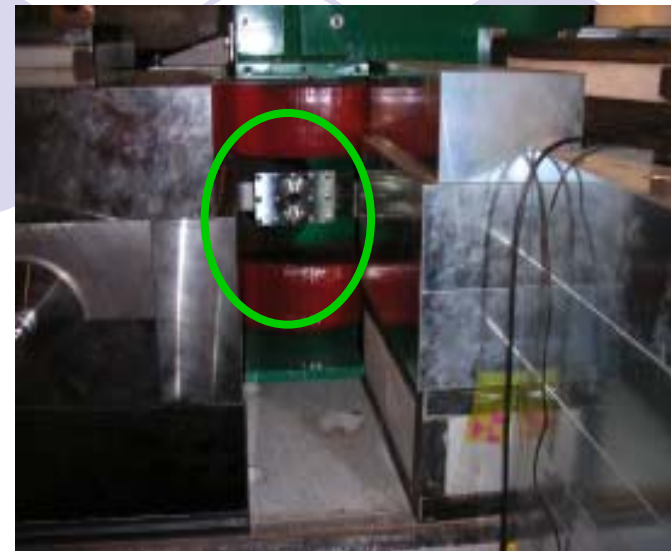
照射実験(2007/08/28-29) 東北大学サイクロトロン

70MeVの陽子線を照射

ビームの大きさ

水平方向 15mm(FWHM)

垂直方向 16.5mm(FWHM)

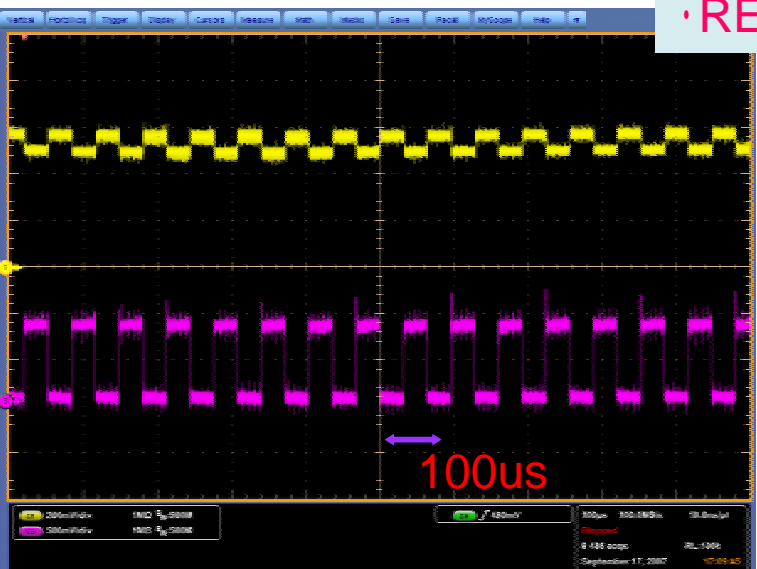
未照射

Vdet=-10[V], Vrst=0.8

·VOUT
·RESET

100mV

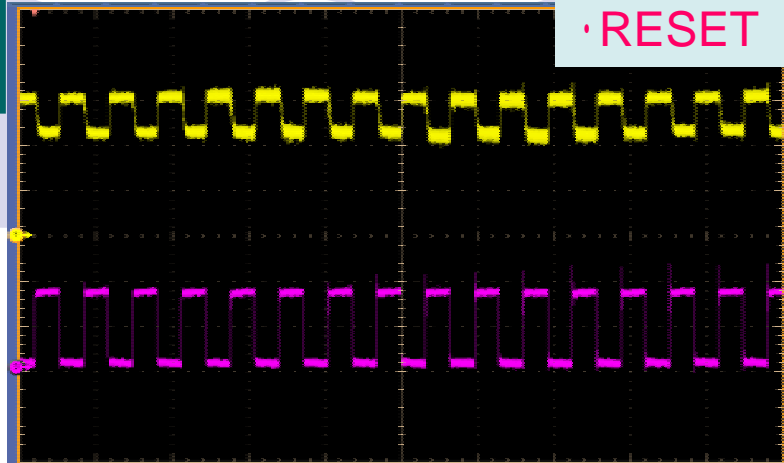
1×10^{15}

1×10^{16}

照射量
 1×10^{14}
200mV

·VOUT
·RESET

- ✓照射量 1×10^{15} まではエレクトロニクス部分は動作している。
- ✓出力信号の大きさは照射前より照射後のほうが2倍大きくなっていることがわかる。

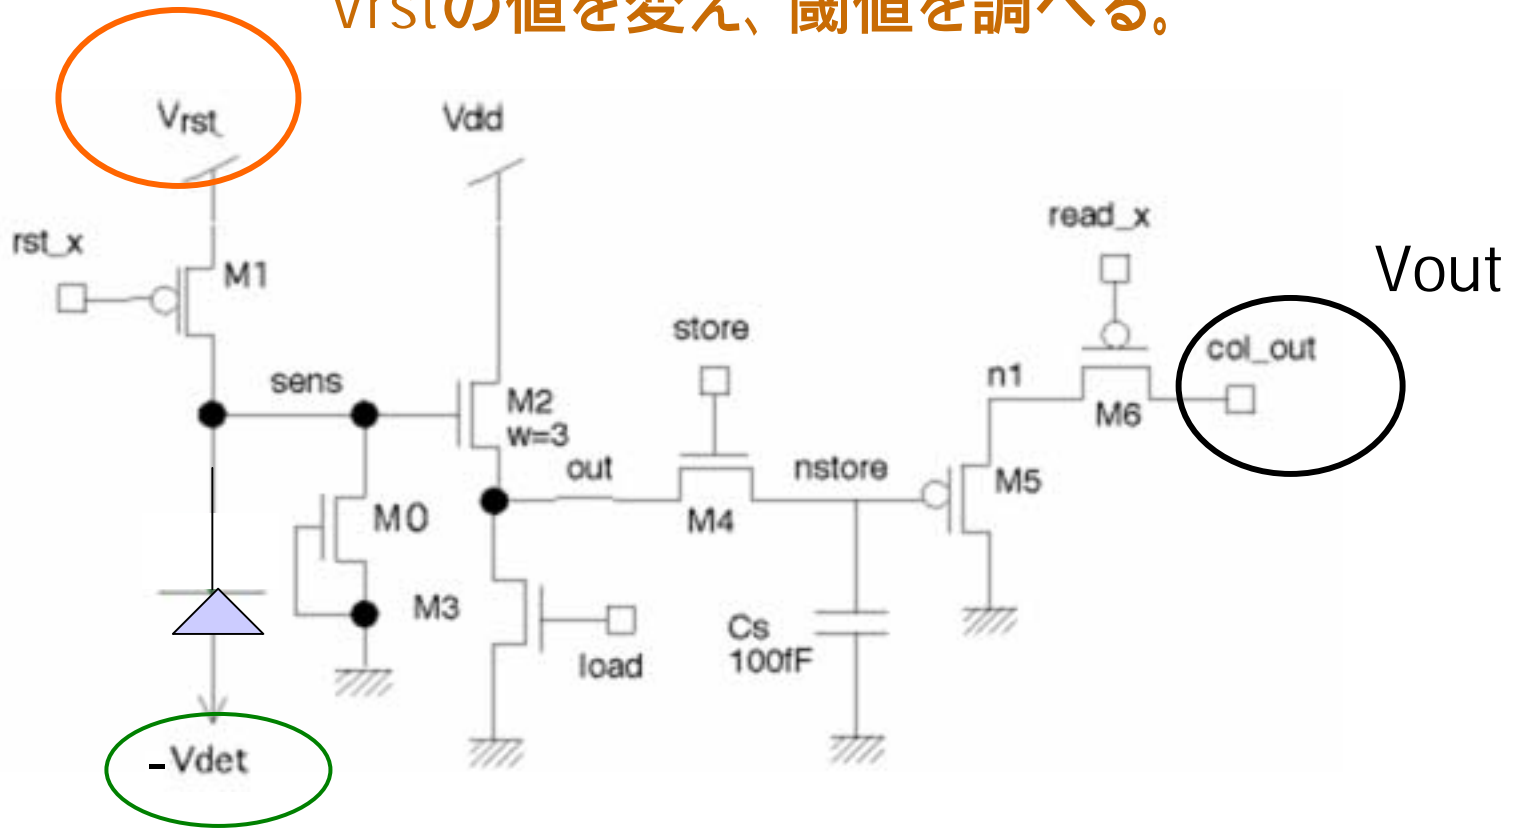
p-type pixel 照射結果 Reset信号による応答

RESET信号をテスト信号として応答をみる。
Vrstの値を変え、閾値を調べる。

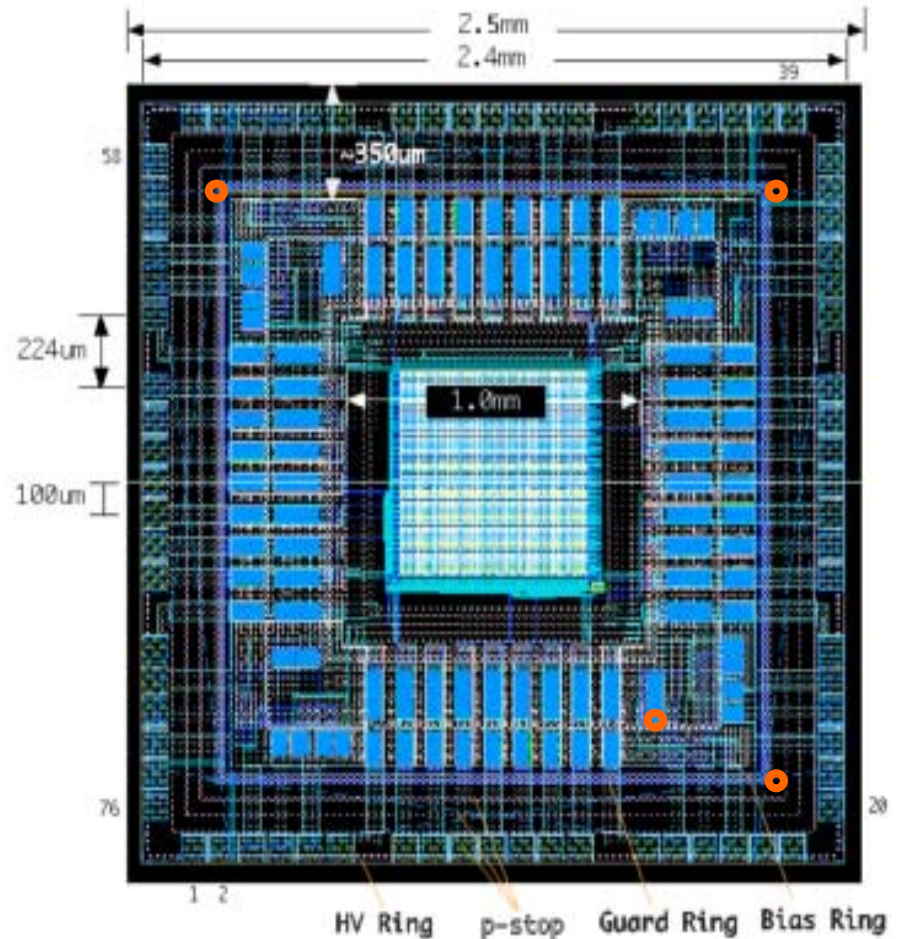
TOPPIXN Hot Spot測定

leakが起こっている場所を特定するために、電流が増加した時点でchipを赤外線カメラで観測した。

TOPPIXN06 (前回作成のchip)
V=110V, I=80uA 露出時間1分

Bias Ringの角3点に発光点(Hot Spot)が見られる¹⁷。
